### DOKUMENTACE SKUTEČNÉHO PROVEDENÍ

Rekonstrukce objektu v Řičanově ulici čp. 747/31, Praha 6, Břevnov

NAVRHL ing arch I. BŘEZINA ing arch Z. HLAVIČKOVÁ ing arch J. VESELÁ L. TŮMOVÁ	ZAKÁZKA Rekonstrukce objektu v Řičanově ulici čp. 747/31 Praha 6, Břevnov pro Středisko společných činností Akademie věd ČR Národní 3, 110 00 Praha 1	MEPRO s.r.o. architektonický ateliér nám. Před betónem 9126 162 00 Praha 6
SCHVÁLIL Dipl.ing.arch. I. BŘEZINA	OBSAH	DATUM prosinec 2009
DRUH DOKUMENTACE Projekt	MÉŘITKO 1 : 50	ARCH ČÍSLO 5 - 02 / 09 04
KOTOVÁNO V mm	PŮDORYS 2. NP - 1.PATRO

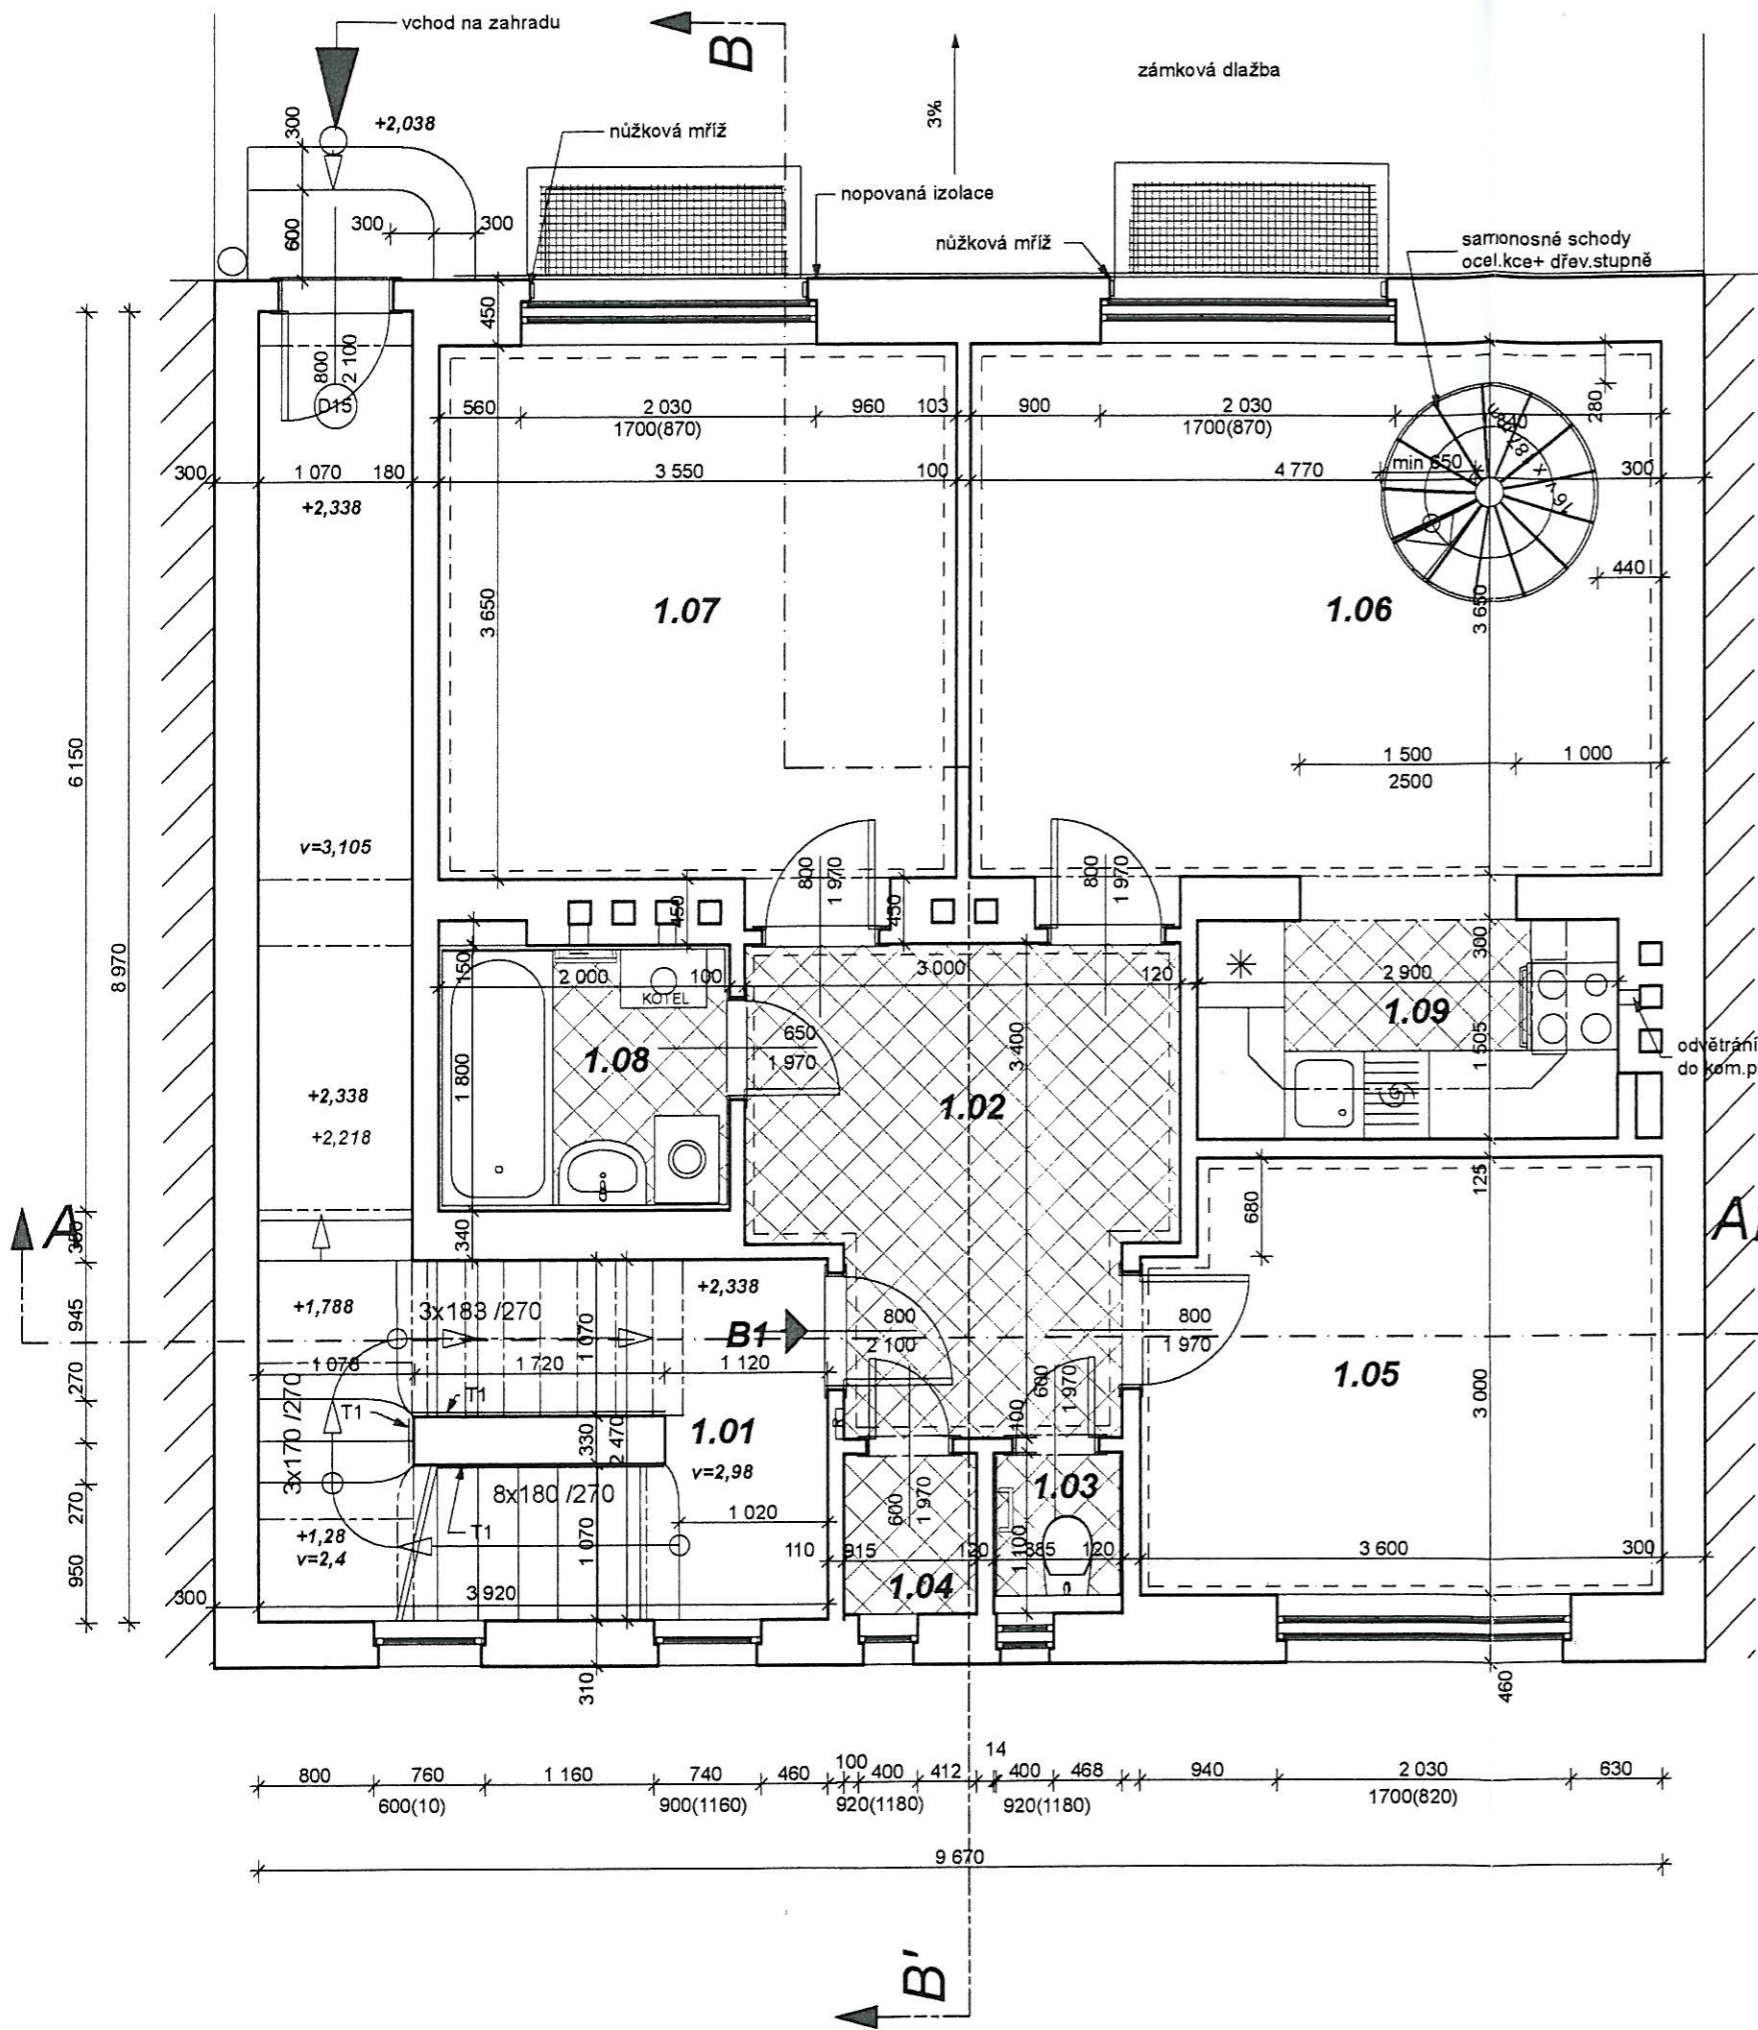
### TABULKA MÍSTNOSTÍ

1.PATRO - 2. NP

ČÍSLO MÍST.	MÍSTNOST	PLOCHA	PODLAHA	STĚNY	STROP	POZNÁMKA
1.01	CHODBA	16,07m <sup>2</sup>	teras dlažba	stáv.	štuková omítka - maiba + sokl	stáv sokl keramika

1.01a	SCHODIŠTĚ		teras dlažba	stáv.	štuková omítka - maiba + sokl	stáv sokl keramika
1.02	PŘEDSÍŇ	8,75m <sup>2</sup>	keram dlažba	P4	štuková omítka - maiba + podl lišta	sokl keramika

1.03	WC	1,0m <sup>2</sup>	keram dlažba	P4	štuková omítka - maiba + obklad v.1500	SDK vodovzdor.v=2600
1.04	KOMORA	0,98m <sup>2</sup>	keram dlažba	P4	štuková omítka - maiba + sokl	štuková omítka - maiba oprava

1.05	LOŽNICE	10,52m <sup>2</sup>	vlýsky - dřev plov podlaha	P5	štuková omítka - maiba + dřev sokl	štuková omítka - maiba (SDK)
1.06	POKOJ	17,08m <sup>2</sup>	vlýsky	B	štuková omítka - maiba + dřev sokl	štuková omítka - maiba (SDK)

1.07	POKOJ	14,34m <sup>2</sup>	vlýsky	B	štuková omítka - maiba + dřev sokl	štuková omítka - maiba (SDK)
1.08	KOUPELNA	3,74m <sup>2</sup>	keram dlažba	P4*	štuková omítka - maiba + obklad v.2100	SDK vodovzdor.v=2600

1.09	KUCHYŇ	4,38m <sup>2</sup>	keram dlažba	P4	štuková omítka - maiba + obklad za linkou	SDK vodovzdor.v=2600
součást bytu č 1						
0.06	PRACOVNA					
0.07	PRACOVNA
