DOKUMENTACE SKUTEČNÉHO PROVEDENÍ

Rekonstrukce objektu v Řičanově ulici čp. 747/31,
Praha 6, Břevnov

MEPRO s.r.o. architektonický ateliér nám. Přelá batarie 912/6 162 00 Praha 6
SCHVÁLIL Dipl. ing. arch. I. BRÉZINA	OBSAH	
DRUH DOKUMENTACE Projekt	PŮDORYS 4.NP - PŮDA	
MĚŘÍTKO 1 : 50		
KÓTOVÁNO V mm		
DATUM prosinec 2009		ARCH. ČÍSLO 5 - 02 / 09 06

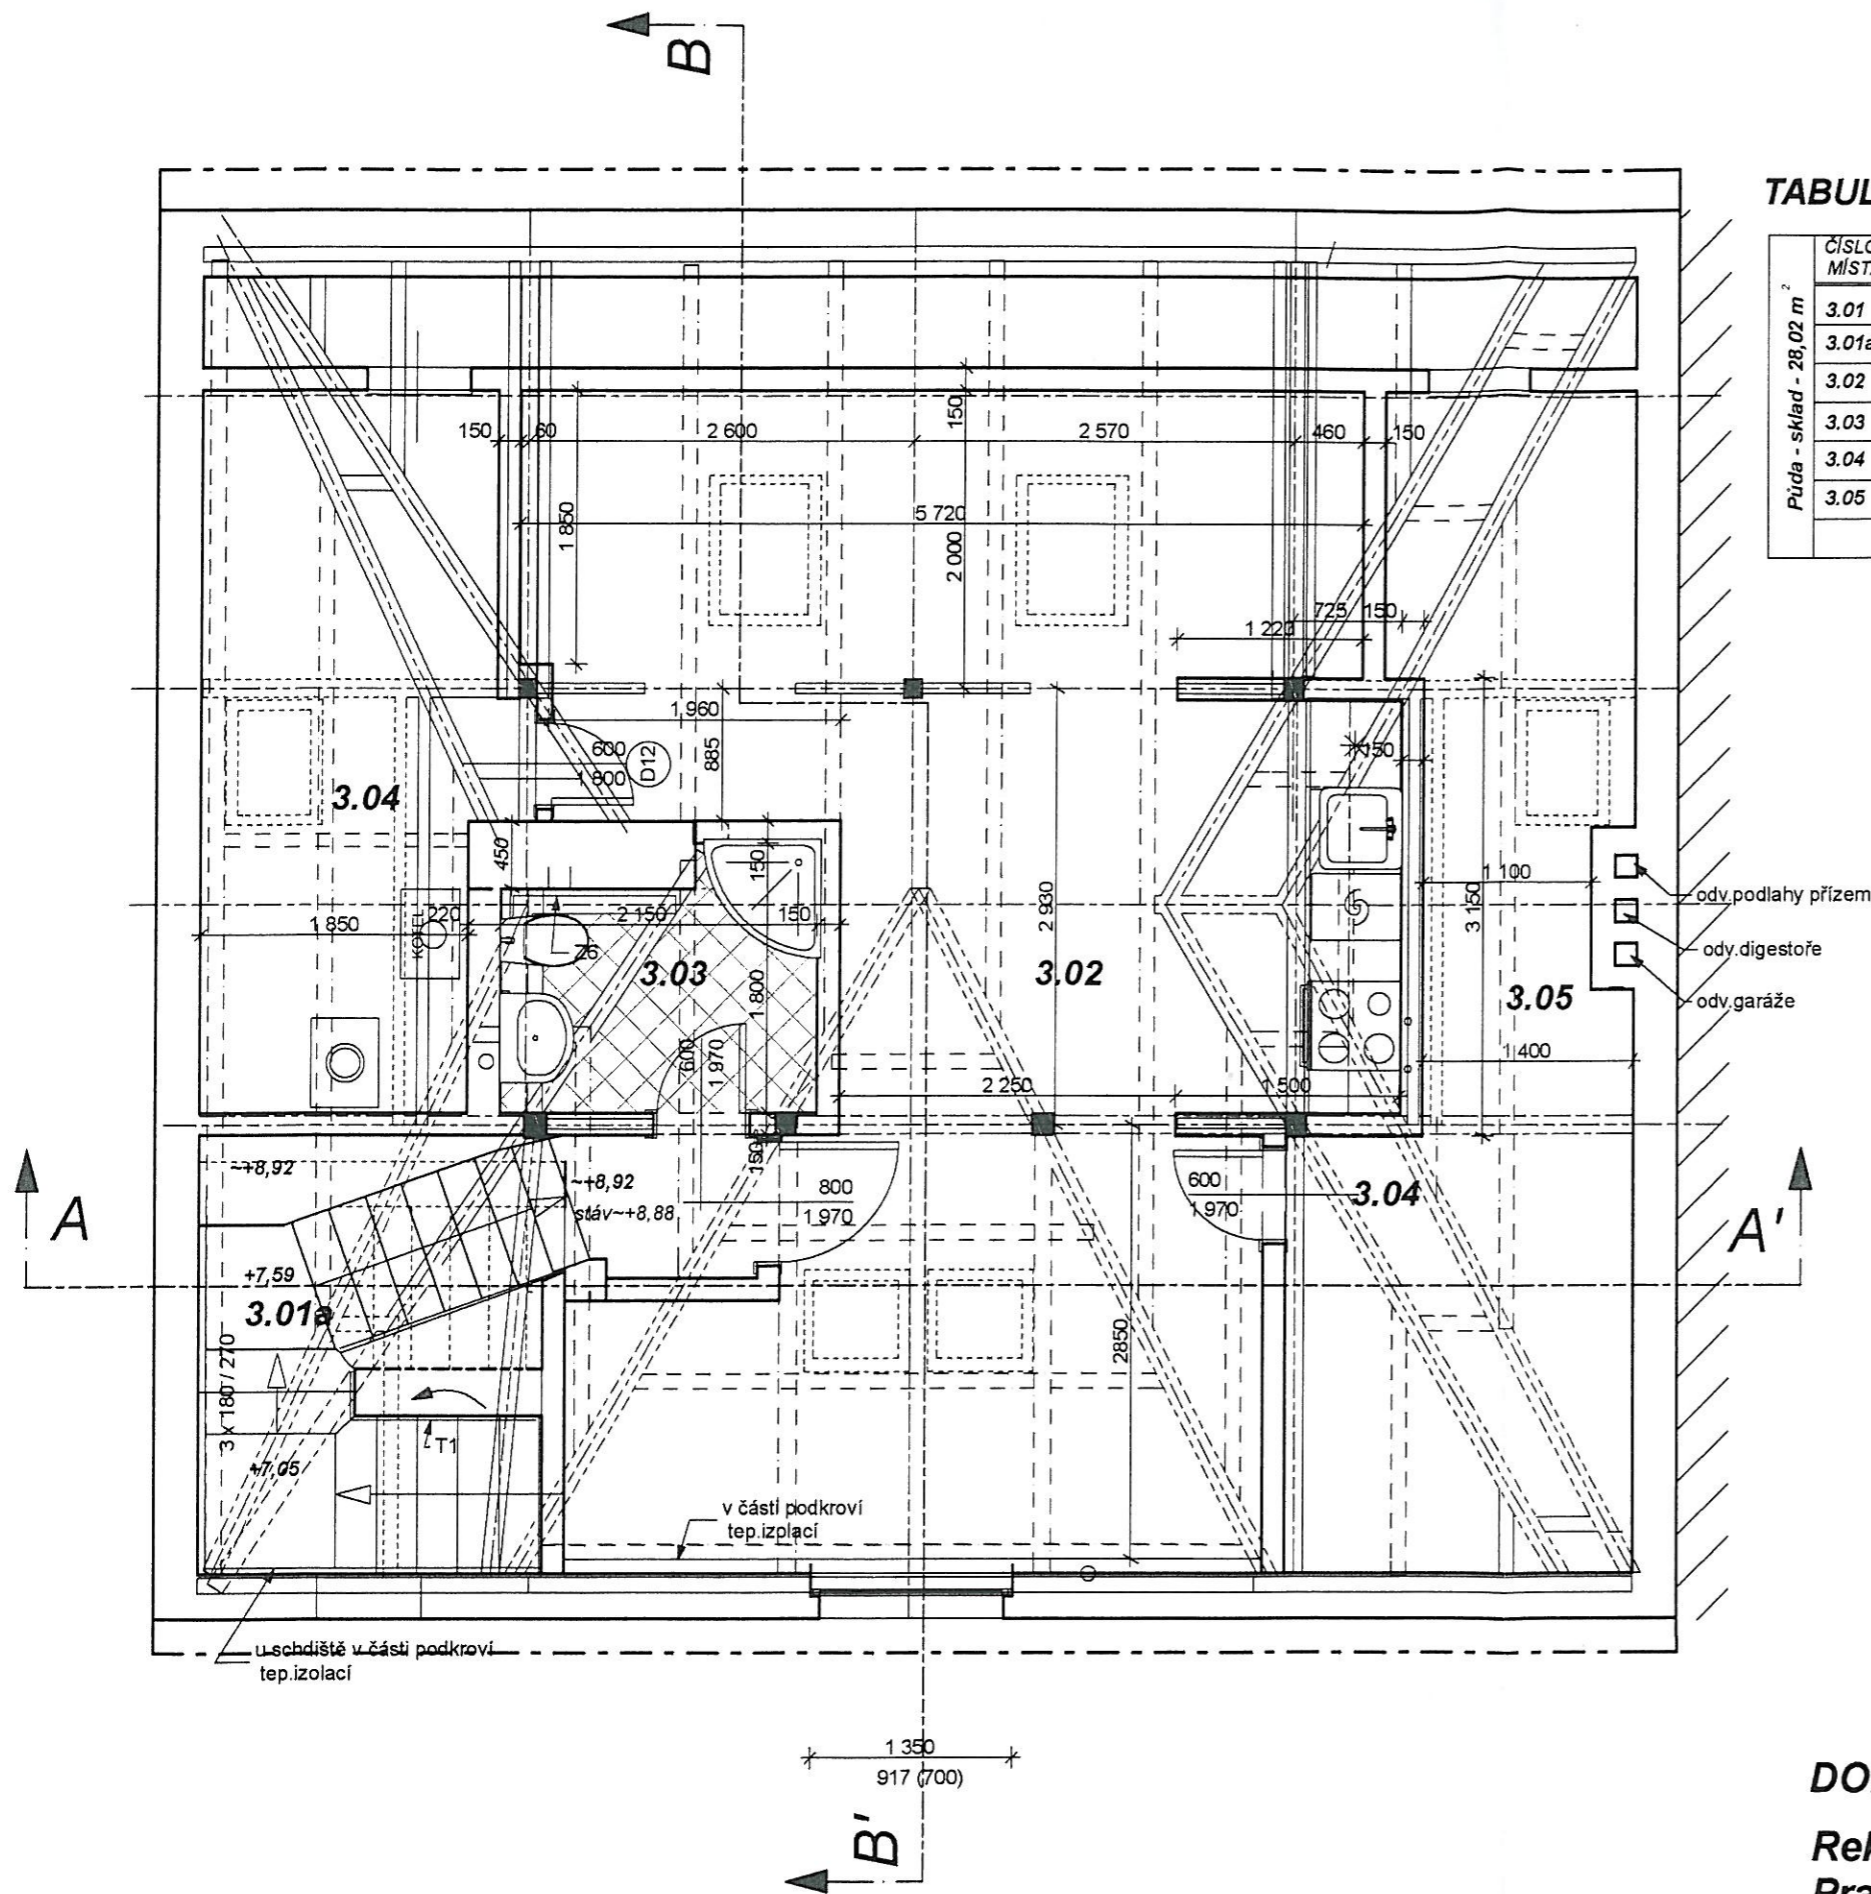
ČÍSLO MÍST.	MÍSTNOST	PLOCHA	PODLAHA	STĚNY	STROP	POZNÁMKA
3.01	CHODBA	1,28m ²	keram dlažba	P8 štuková omítka - malba + sokl	štuková omítka - malba oprava	sokl keram.
3.01a	SCHODIŠTĚ	4,50m ²	keram dlažba	P8 štuková omítka - malba + sokl	SDK GKF	sokl keram.
3.02	PŮDA	24,57m ²	dřev. podlaha	P9 SDK GKF	SDK GKF	dřev. lišta
3.03	SOC. ZAŘÍZENÍ	3,45m ²	dřev. podlaha	P9 SDK GKF	SDK vodovzdorný	dřev. lišta
3.04	PŮDA	3,37m ²	keram dlažba	P8 SDK GKF	SDK GKF	sokl keram.
3.05	PŮDA	4,47m ²	keram dlažba	P8 SDK GKF	SDK GKF	sokl keram.
